2018-02-26

太遙中心善用尖端衛星科技 監測花蓮強震

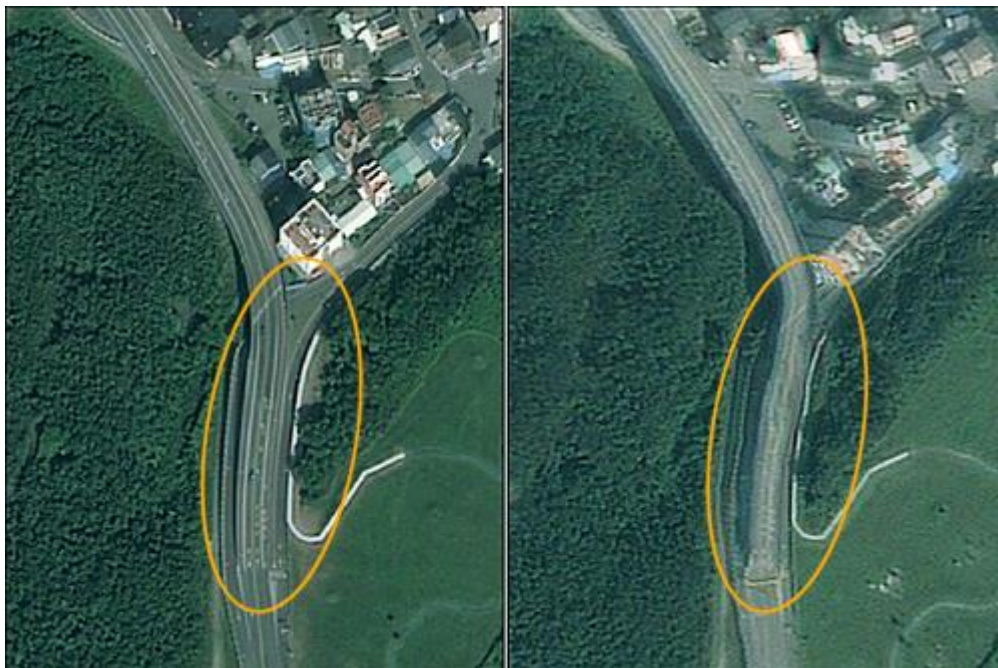
七星潭大橋災前（左）及災後（右）超高解析Pléiades衛星影像監測，由衛星圖上可見橋面有明顯錯動與斷裂。圖太遙中心提供

花蓮強震，造成嚴重災情。中央大學太空及遙測研究中心第一時間即啟動緊急接收機制，接收多種衛星影像，並利用雷達差分干涉技術，分析地震前後米崙斷層及領頂斷層兩側的地表變形，發現從原先的正負 7mm 擴大至 150mm，足足相差了 21 倍。再透過法國高解析 SPOT 及超高解析 Pléiades 衛星影像監測，發現七星潭大橋橋面斷裂嚴重，及其他橋樑、道路、房屋破壞與倒塌等災情，已發布於「重大災害資訊平台」http://iws.csr.ncu.edu.tw/GoogleMap/disaster_platform.aspx，供政府單位及學界後續深入分析與研究。

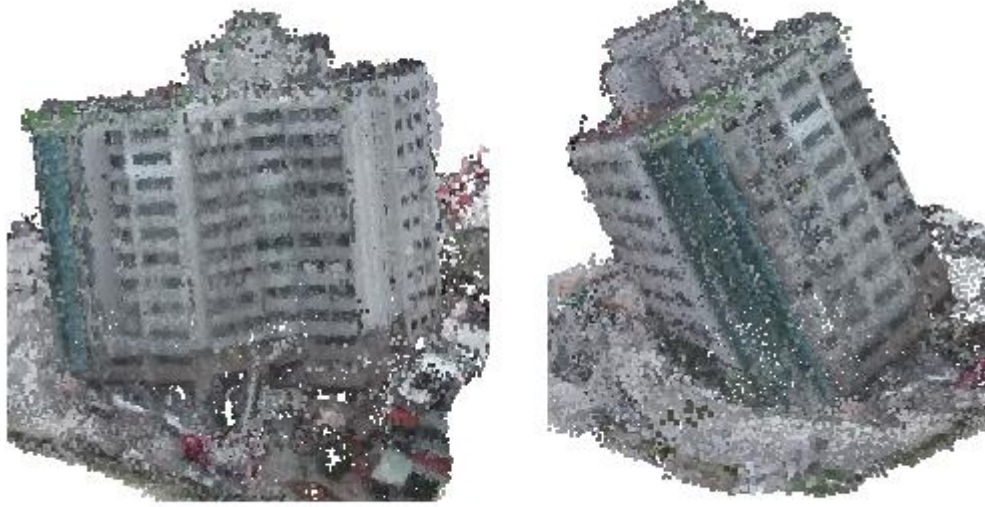
以無人機拍攝影片產製之雲門翠堤大樓 3D 點雲模型，可進一步後製成 3D 模型，提供瀏覽檢視以及後續研判及拆除作業等決策與作業參考。圖太遙中心提供

這些因強震破壞的大樓、民宅、橋樑、路面等相關災害，可利用高解析及超高解析光學衛星影像判釋監測。而無人機等蒐集所得的空拍影像也可利用攝影測量技術建立高精度的3D點雲及數值表面模型，供救災及後續研判或拆除等決策與作業參考。這些監測及分析成果除發佈於太遙中心所維護之「重大災害資訊平台」外，亦提供給科技部及國家災害防救科技中心等單位，以供政府單位及學界後續深入分析與研究。
